Weltweite Instandsetzungen mit PolymerMetal®

REP-#059

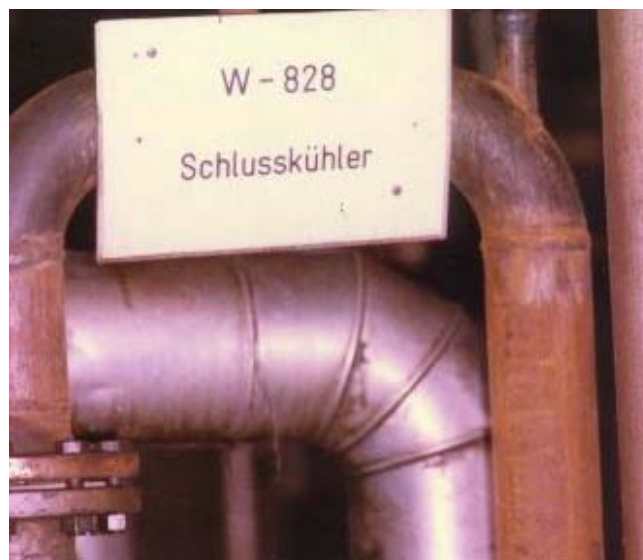
Abdichtung einer Kühlwasserleitung im Hochfahrenbereich einer HDW-Anlage ohne Betriebsunterbrechung. Die Leckage bestand aus einem 5 cm langem Riss bei einem Wasserdruck von 2,5 bar. Die Abdichtung erfolgte ohne Druckreduzierung mit MM-metall UW und Härter UW3. Hilfsmittel waren ein vorgeformtes Blech und MM-Gewebeband (Glasfaser).
