Weltweite Instandsetzungen mit PolymerMetall®

REP-# 173

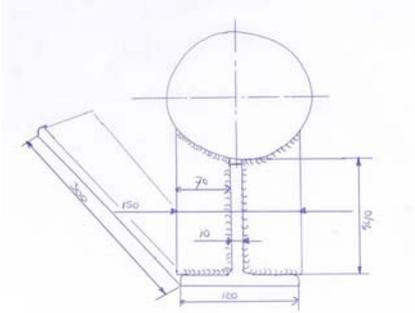
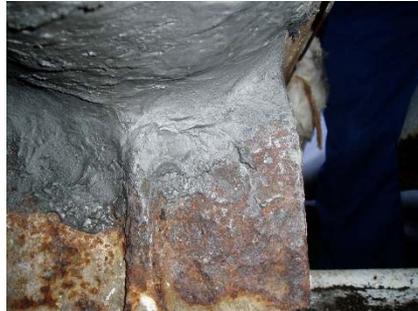
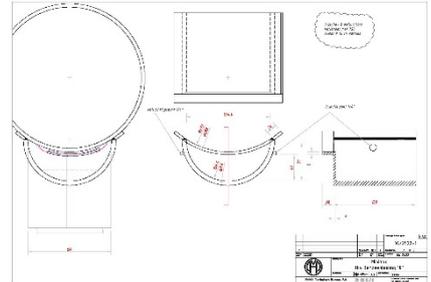
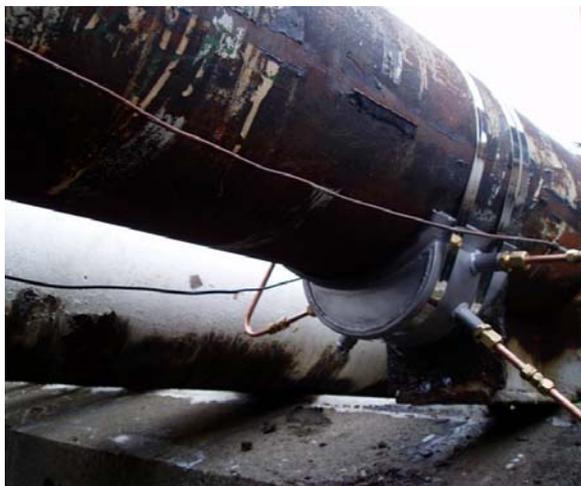
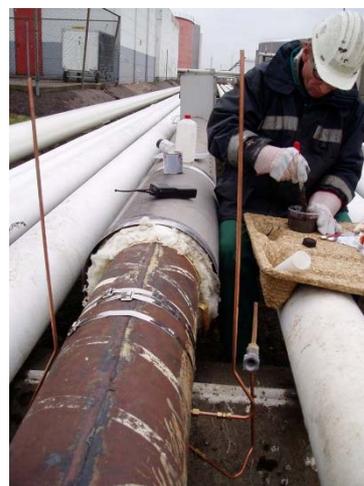
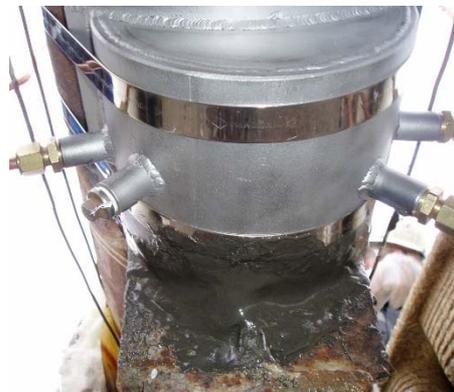
In einer Raffinerie wies eine Leitung aus Karbonstahl eine schwere Leckage auf, aus der mit hohem Druck (10 bar) Benzol ausströmte. Mit Hilfe einer Hilfskonstruktion, MM-metall oL-StahlKeramik und MM-metall SS-Stahl konnte die Undichtigkeit behoben werden. Hierbei kam neben dem üblichen Auftragsverfahren (Aufspachteln) auch das Injektionsverfahren zum Einsatz.
