Weltweite Instandsetzungen mit PolymerMetal[®]

REP-#019

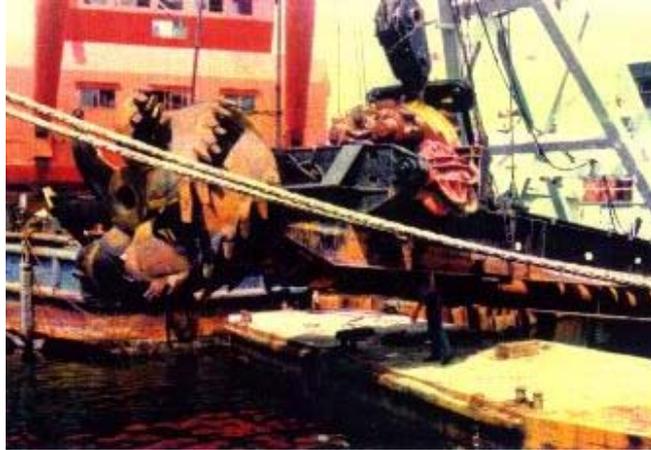
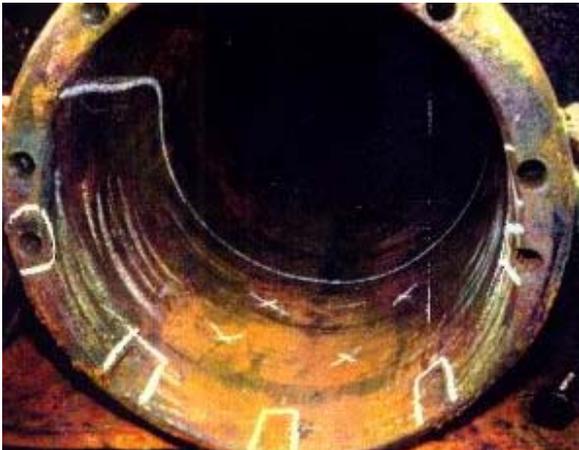
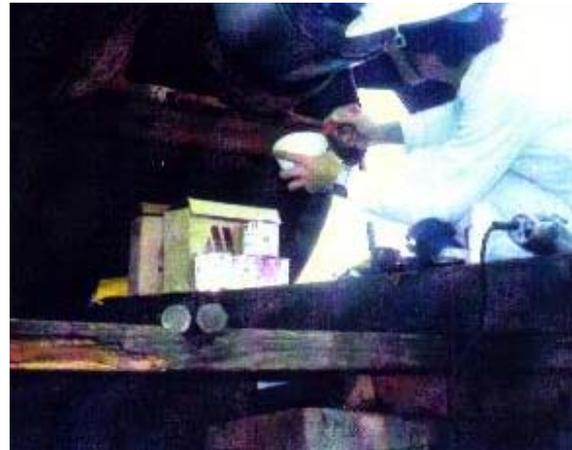
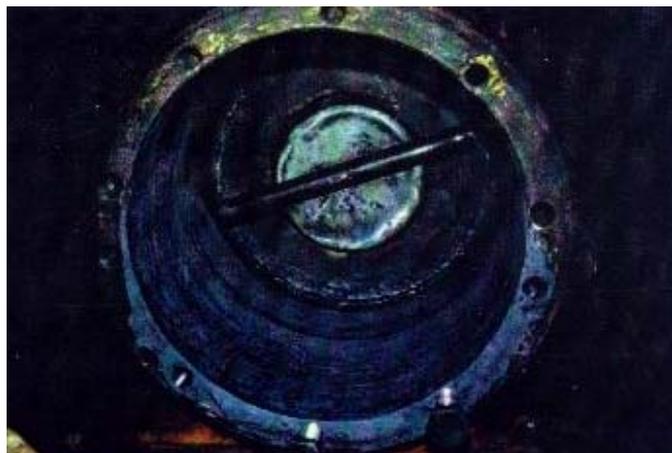
Wiederaufbau einer verschlissenen Lagerbuchse eines Baggerschiffes mit MM-metall SS-StahlKeramik und Härter gelb sowie injizieren von MM-metall SS-Stahl, flüssig und Härter gelb, flüssig in einen 4 mm breiten Spalt zwischen Lagerbuchse und Ausleger.
