REP-#121

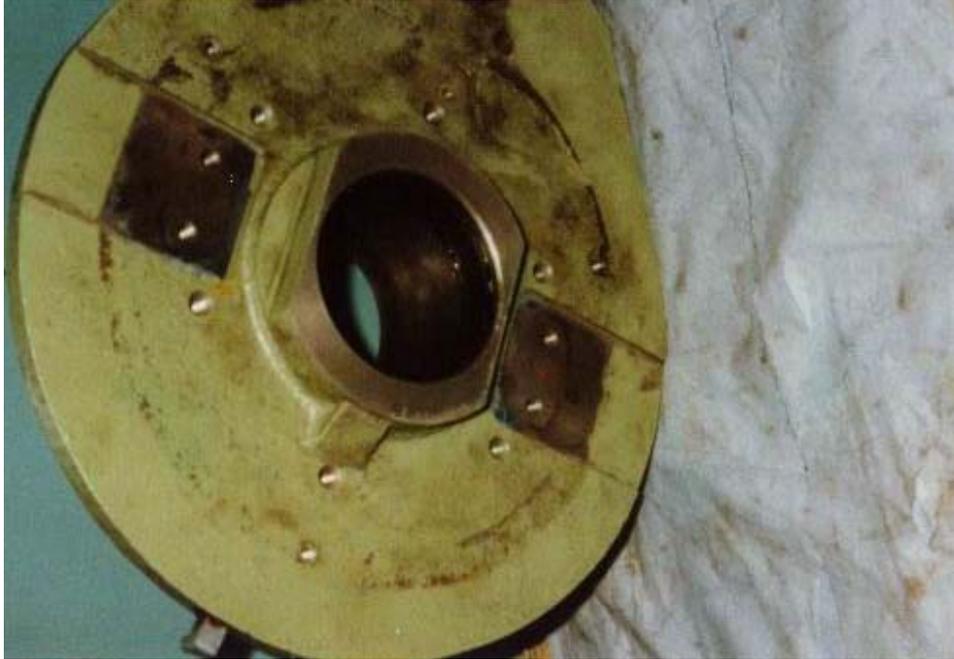
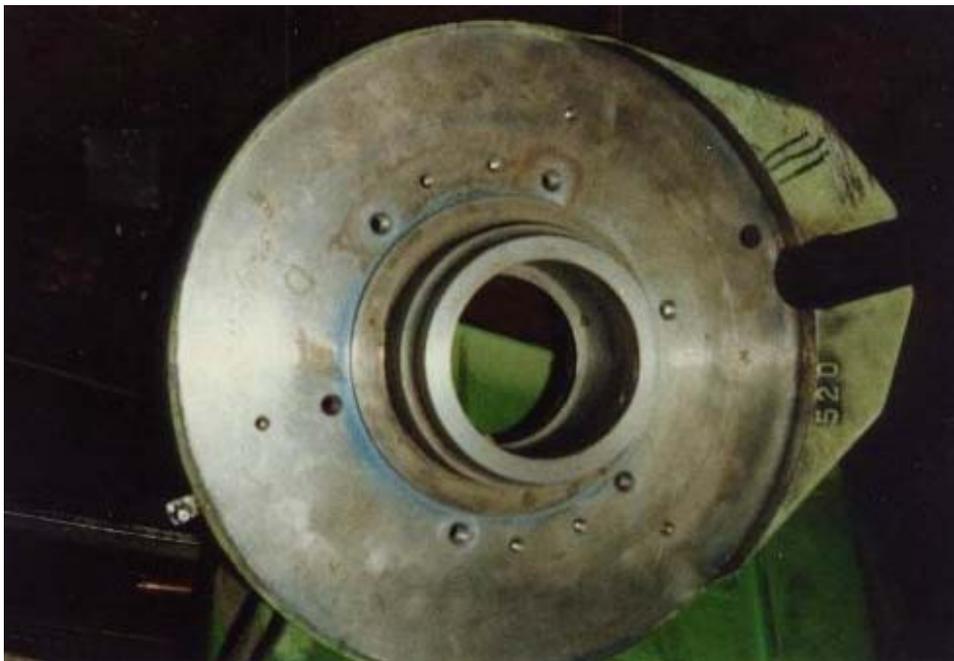
Der Lagersitz eines Bremsschildes wurde mit Molymetall wiederhergestellt. Zunächst wurden 2 mm abgedreht und Anschließend Molymetall appliziert. Nach Aushärtung (ca. 12 h) wurde die Passung dann wieder auf Soll Durchmesser abgedreht.
